LA MURALLA

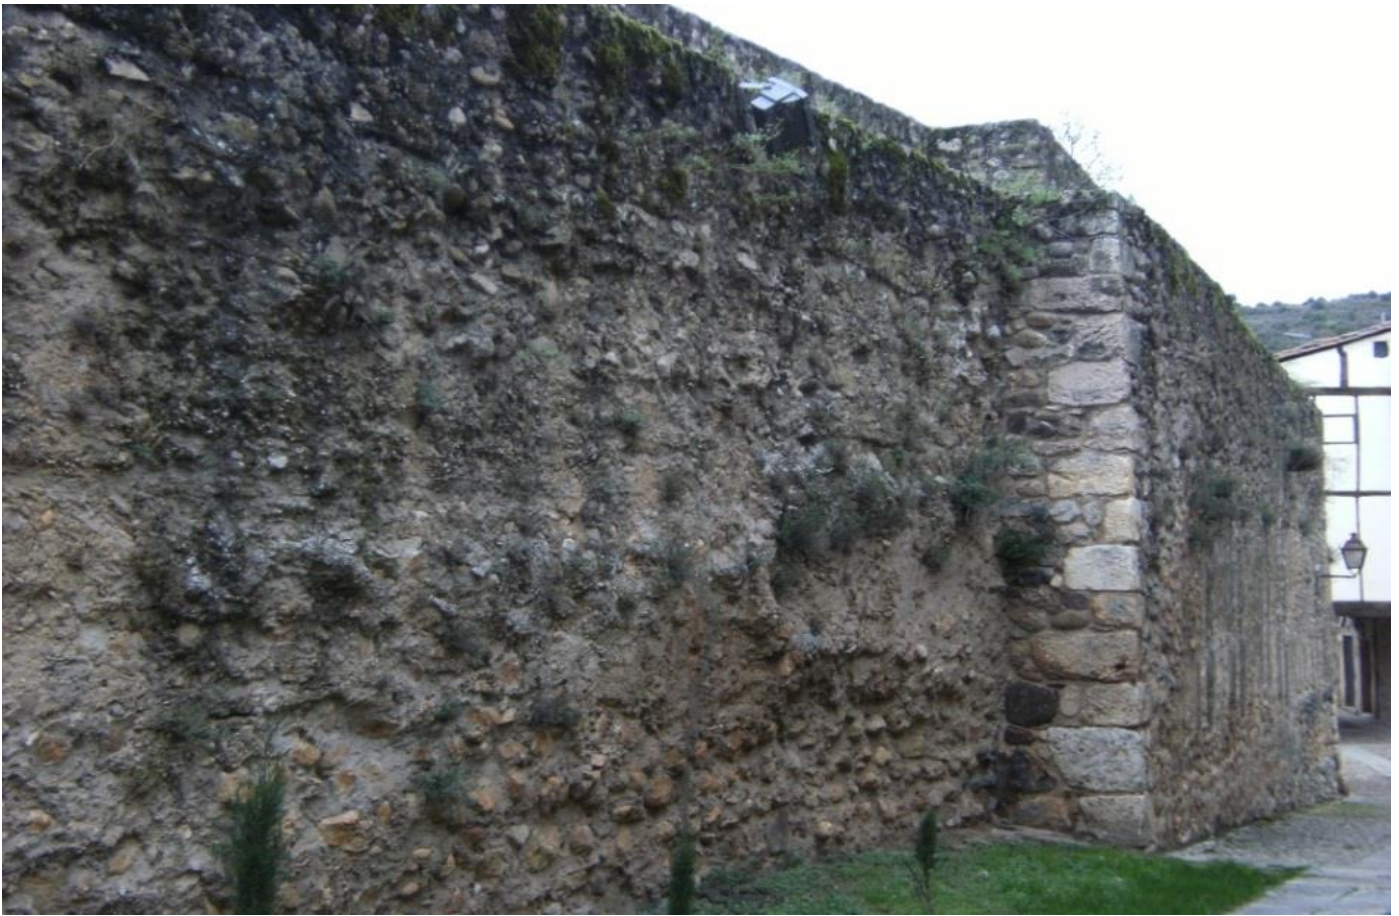
Fig.: Cara interior de la muralla en el costado sur

El aspecto es propio de piedra sin desbastar o irregularmente desbastada, sin un tamaño medio concreto, pero colocadas y enrasadas en el paramento con un cierto orden, para formar hiladas más o menos regulares.

El grosor, a lo largo de su perímetro (según los restos conservados), variaba entre los 210 cm. de la parte de más fondo y los 160 cm. a la altura del postigo que hay al pie del Torreón, presentando el grosor más común un fondo de 170 cm.

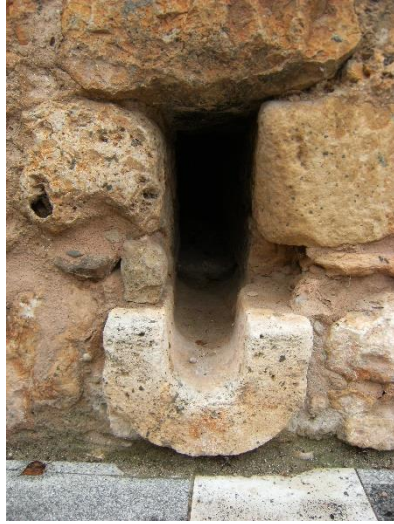
Fig.: Ojo de la muralla
