## Torreón de Doña Urraca. Cerca y Palacio Abacial.

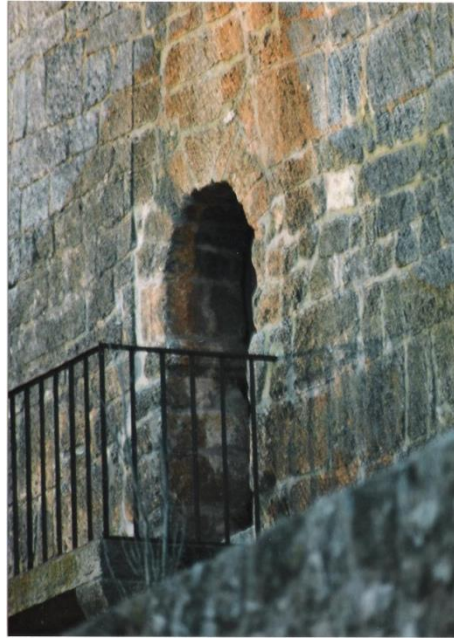
Figs.: Puerta de acceso elevado.

El elemento más característico y propio lo constituye su puerta principal de acceso, a media altura en su costado sur, con un pintoresco arco de herradura, con curvatura que excede su radio en un tercio, obra sin duda de alarifes andalusíes.

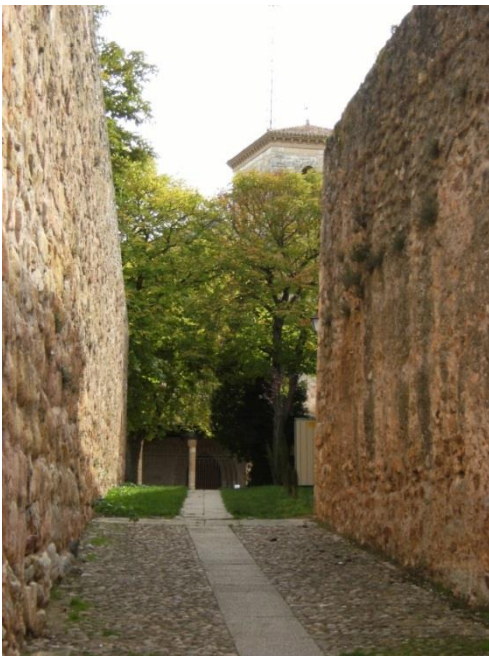
Fig.- Paseo de ronda entre las murallas del Torreón y de la Villa, hacia la Colegial.

A partir de la documentación que aporta el *Cartulario* de Covarrubias, entre otros, se puede seguir en buena medida la vida de esta torre a partir del s. XIV, siempre ligada al poder abacial, con casa-palacio del abad en el interior del recinto murado. La construcción de esta muralla debe considerarse muy posterior a la torre, como lo atestigua la diferencia de su aparejo.
